## Особливості виникнення та дослідження пожеж у сучасних транспортних засобах

Метою статті є викладення алгоритму визначення механізму виникнення пожежі з урахуванням наданих на експертизу матеріальних і матеріалізованих джерел інформації. Для досягнення поставленої мети застосовано як загальнонаукові, так і спеціалізовані методи наукового пізнання, поміж яких системний підхід, порівняльно-правовий метод, дедукція й індукція, а також методи тлумачення, структурного аналізу та спостереження. Розглянуто наявну пожежну небезпеку в різних видах автотранспортних засобів і наведено відповідні статистичні відомості. Досліджено характерні причини пожеж для автотранспортних засобів та виконано їх умовну диференціацію. Наведено можливі сценарії перебігу таких пожеж, зазначено ймовірні місця виникнення загорянь. Докладно проаналізовано особливості навмисних і ненавмисних пожеж. Наведено основні відмінні ознаки цих груп пожеж. Основними причинами ненавмисних пожеж на автомобільному транспорті визнано взаємодію горючої речовини в разі розгерметизації паливної системи з потенційним тепловим імпульсом системи випуску відпрацьованих газів, а також теплові викиди електричної енергії, зокрема коро

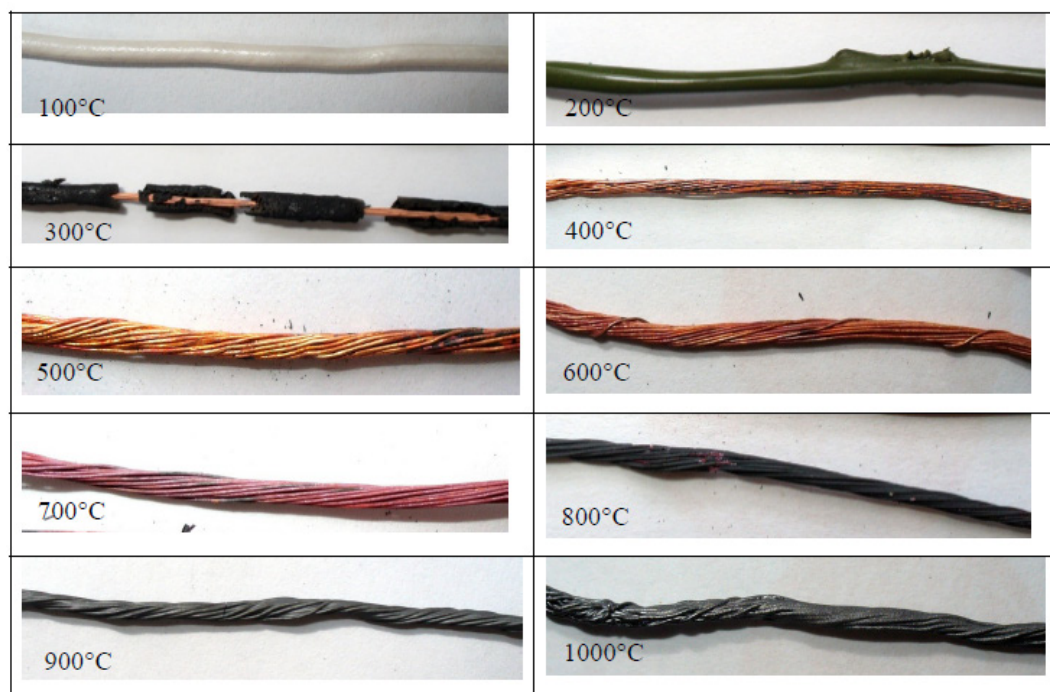
**Рис. 1.** Зовнішній вигляд мідних багатожильних провідників зі слідами термічного впливу за різних температур

Визначення причин виникнення пожеж, спричинених перетворенням електричної енергії на теплову, є складним завданням, що обумовлено великою кількістю провідників, згрупованих у джгутах. У таких випадках дроти можуть сплавитися між собою або стати крихкими через значний вплив високих температур. Особливу пожежну небезпеку становлять провідники й елементи силового електрообладнання, які не мають захисту запобіжниками, зокрема генератор, силові дроти до нього, тягове реле стартера та блок запобіжників бортової системи живлення. Коротке замикання в бортовій мережі АТЗ часто виникає через пошкодження ізоляції, що призводить до її тертя об гострі частини конструкції внаслідок вібрації дротів під час руху автомобіля. Одна з ознак короткого замикання — розряджений акумулятор: його відсутність на автомобілі виключає можливість виникнення займання через коротке замикання. Однак така ситуація не завжди свідчить про те, що пожежу спричинило саме коротке замикання. Під час огляду електропроводки автомобіля варто пам'ятати, що під час короткого замикання провідники розплавляються, формуючи об'ємні згустки металу. Водночас дроти, що згоріли від впливу полум'я, мають характерне загострення. Визначаючи місце короткого замикання для з'ясування причин пожежі, важливо пам'ятати, що слабке полум'я, яке виникає під час такої події, має перебувати поблизу горючого матеріалу, щоб забезпечити подальше поширення вогню. За зовнішнім станом проводів (включно з їхньою ізоляцією) можна орієнтовно визначити максимальну температуру нагрівання під час пожежі, що допоможе докладніше зрозуміти механізм її розвитку (рис. 1).

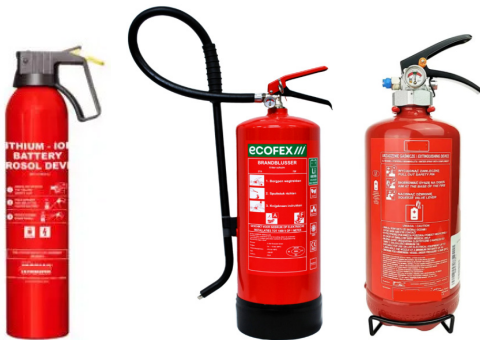
**Рис. 2.** Спеціальні вогнегасники для Li-Ion акумуляторів

рющий газ водень. Отже, вода для гасіння ефективна лише в разі, коли маса літєвого електрода є незначною. Загалом гасіння літєвих акумуляторів результативне лише певною мірою. Основною метою залишається зниження температури акумулятора та запобігання поширенню пожежі. Особливості такого загоряння здатні цілком знищити АТЗ за кілька хвилин. Гасіння літєвого акумулятора ефективно спеціальними вогнегасниками (рис. 2) або аргоном.

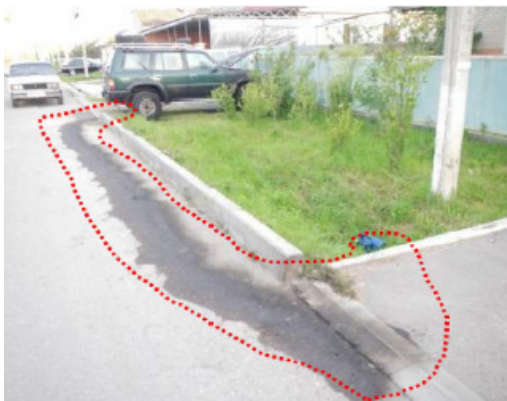
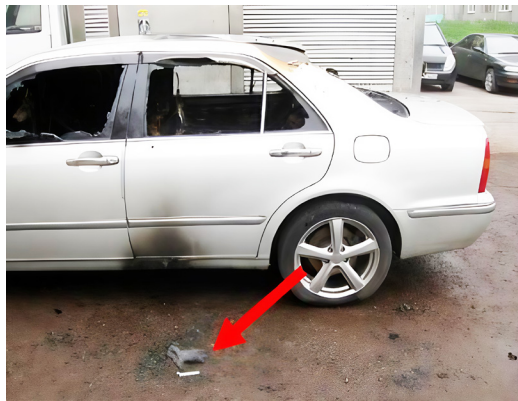
**Рис. 3, 4.** Зображення слідів вигорання рідини та рукавичка із фрагментами скління автомобіля

могли перебувати легкозаймисті й горючі рідини, інші засоби підпалу), сліди, які могли залишити особи, причетні до виникнення пожежі, і вжити заходів для збереження, фіксування й вилучення таких слідів (рис. 3 та 4).

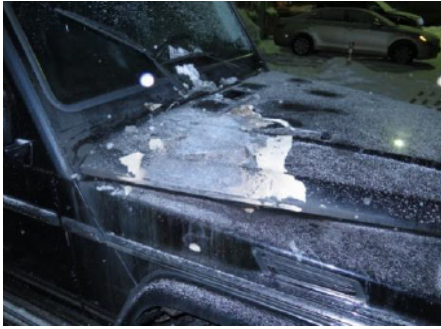
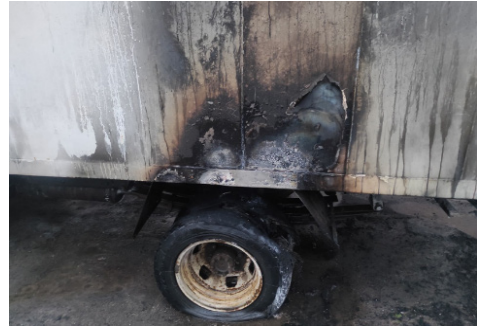
**Рис. 5, 6.** Відображення локальних слідів поверхневого вигорання рідини

На цьому етапі фіксують сліди термічного впливу на зовнішніх поверхнях

АТЗ. Особливу увагу звертають на пошкодження ЛФП, елементів скління, бамперів, фар, ліхтарів, коліс тощо. Далі переходять до огляду салону, зокрема джгутів провідників у зоні приладової панелі. Провідники зі слідами оплавлення вилучають із дотриманням усіх процесуальних норм. На пакуванні необхідно зазначити точне місце вилучення елемента, а до протоколу огляду долучити пояснювальну схему. У процесі огляду багажного відділення визначають ступінь термічного впливу на розташовані там предмети. Під час огляду моторного відсіку фіксують пошкодження вузлів і агрегатів у підкапотному просторі. Особливу увагу слід приділити таким елементам, як карбюратори, інжектори, паливні насоси та паливопроводи, система випуску відпрацьованих газів, електрообладнання та джгути електропроводки. За потреби ці компоненти вилучають для подальшого дослідження. Окрім того, необхідно зафіксувати наявність акумуляторної батареї та вимикача «маси» (за наявності), а також визначити, чи перебувало електрообладнання АТЗ під напругою на момент дії термічного впливу.

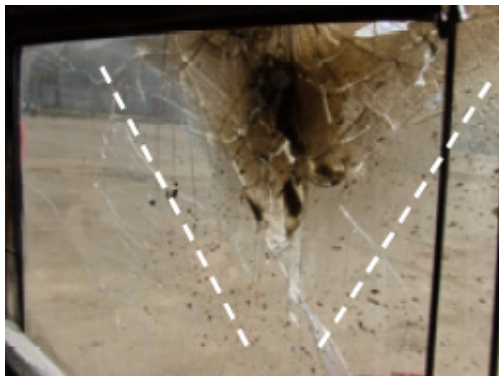
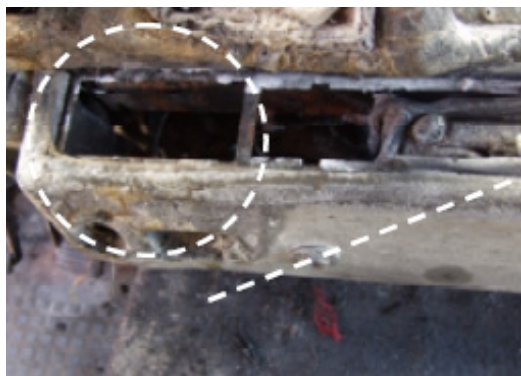
Рис. 7, 8. Осередковий конус

орієнтуючись на ступінь пошкодження оздоблювальних матеріалів. Наприклад, осередок пожежі у вантажівці, яка перебувала на стоянці, визначили за «осередковим конусом», утвореним продуктами горіння на лобовому склі, та обгорянням приладової панелі: звернена донизу вершина конуса (рис. 7) свідчила про виникнення пожежі в приладовій панелі, а ступінь пошкоджень самої панелі дала змогу конкретніше виявити місце первісного виникнення горіння — поруч із попільничкою (рис. 8).

Під час демонтажу приладової панелі зафіксували ще одну ознаку, яка свідчила про розташування осередку пожежі поруч із попільничкою: на металевому каркасі (основі для панелі) виявили сліди зміни структури металу помаранчевого кольору, тоді як інші його частини вкрили сліди кіптяви (отже, саме в цій ділянці метал зазнав впливу найвищої температури). Термічні зміни на металевих елементах можуть бути обумовлені окремими або сукупними діями певних чинників і процесів. Ці зміни виявляються як деформації, оплавлення, трансформації поверхневого рельєфу, структурні зміни різного характеру й утворення окисної плівки різних відтінків на поверхні металу. Ін-

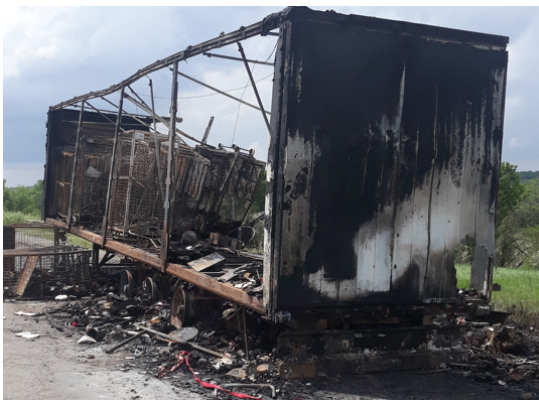
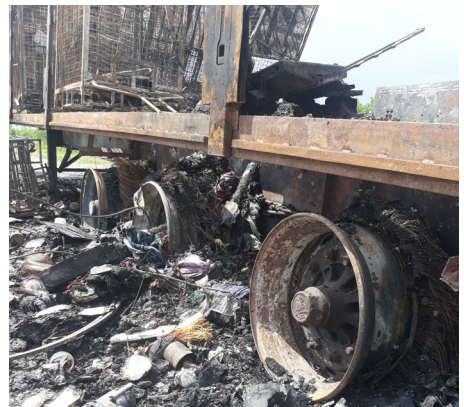
Рис. 9, 10. Фото осередка пожежі

Відомі випадки пожеж великовантажних АТЗ, де джерелом займання стала теплова енергія, виділена під час тертя покришки колеса об покриття підлоги платформи напівпричепа. Так, під час пожежі, що виникла в напівпричепі вантажного АТЗ під час його руху, осередок пожежі виявили на покритті підлоги вантажної платформи (у задній частині) у районі розташування лівого заднього колеса останньої осі (рис. 9 і 10).

У цій зоні в покритті платформи виявили прогар. Ступінь перевуглювання цього покриття з боку коліс був більшим, аніж з боку розташування вантажу. Покриття підлоги платформи з боку коліс мало потертості, розташовані безпосередньо над покришками коліс і відповідні їхнім розмірам. Названі ознаки, а також відсутність у зоні осередку пожежі будь-яких елементів паливної системи та системи електрообладнання АТЗ дали підставу говорити про те, що в процесі руху АТЗ мав місце процес тертя покришок коліс об покриття підлоги вантажної платформи напівпричепа,
